# RAPPORT DE L'ATELIER D'ARCHÉOLOGIE DU BÂTI : LE PAN-DE-BOIS EN CONDROZ NAMUROIS

Louise HARDENNE

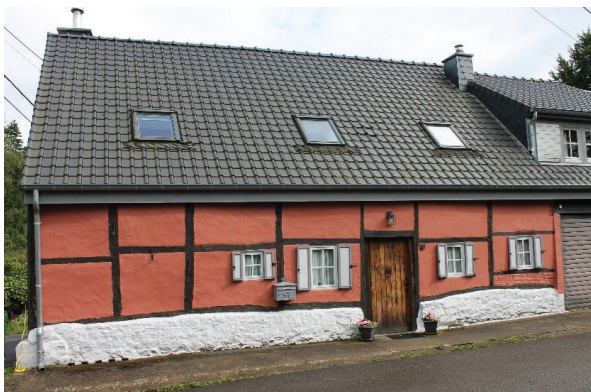
### Maison sise rue Tutawet n°5, Scy

Des quatre façades de cette maison, trois conservent des traces de pans-de-bois : les deux murs-gouttereaux et un pignon. La mise en œuvre est classique : sur un soubassement de moellons de pierre et une sablière basse, reposent une série de poteaux, reliés par des entretoises. La structure – de type « à grands panneaux horizontaux » – est maintenue par des assemblages à tenon et mortaise. Des trous de chevilles et des mortaises vides indiquent des transformations postérieures, notamment en façade arrière, lors de l'intégration de portes et fenêtres neuves. Le hourdis de torchis d'origine semble avoir complètement disparu et a été remplacé tantôt par de la brique, tantôt par un plâtre/enduit (ou les deux ?). Des traces négatives de ce torchis sont encore visibles en façade arrière : des bois abîmés par le temps laissent apparaître l'empreinte positive dans le plâtre de trous qui permettaient l'insertion des palançons, bois verticaux servant de base au clayonnage destiné à recevoir le torchis.

Le pignon est à moitié conservé, celui-ci présentant au sud une maçonnerie avec un pan-de-bois peint en trompe-l'œil. Néanmoins, sa structure d'origine correspond au modèle « à poteaux montant de fond » les poteaux s'élèvent d'une traite depuis la sablière basse jusqu'aux pannes du toit qui les surmontent –, type que l'on a exclusivement rencontré jusqu'à présent dans la zone géographique étudiée.

À l'intérieur du bâtiment, outre quelques bois de charpente, et une petite cave à berceau plein cintre en pierre, nombreux éléments de second œuvre anciens ont été conservés : sol de dalles de pierre bleue, planchers, plafonds, mais également une série de portes ornées de motifs de fleurs et guirlandes en léger relief. Ces dernières, aujourd'hui porte de cave ou d'armoire, ont également conservé pour la majorité leur quincaillerie d'origine. D'après la typologie des pentures et l'usage de clous en fer forgé, ces éléments doivent dater de l'Ancien Régime. En outre, ces quelques témoins et la présence d'une cave tendraient à identifier cette construction comme habitat et non comme une annexe agricole.

Afin de préciser la datation, un examen de la cartographie a été réalisé. Tout d'abord, le premier cadastre, édifié entre 1830 et 1833 pour le village de Scy, confirme bien une datation antérieure puisque le bâtiment est parfaitement identifié (Section C, parcelle 49). La carte établie par le Comte de Ferraris entre 1770 et 1777 est quant à elle moins claire, mais une construction paraît bel et bien être dessinée à l'emplacement du bâtiment étudié. Il serait par conséquent antérieur à cette date.

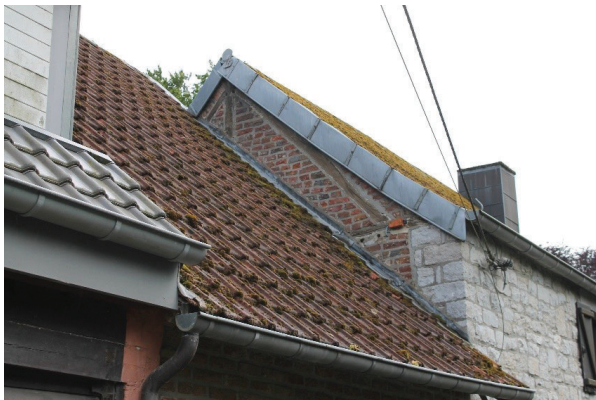
### Maison sise rue du Tutawet n°3, Scy

Masquée partiellement par l'actuel n°5, seule une petite partie d'un pignon en pan-de-bois au hourdis de brique a été observé, mais il n'a pu être dessiné en raison de sa hauteur. L'accès à l'intérieur a révélé au moins une cloison en pan-de-bois dont le hourdis est soit préservé, soit remplacé par des briques enduites ou du béton. Cette maison est à dater au plus tôt du 2<sup>e</sup> tiers du 19<sup>e</sup> siècle étant donné son absence sur le cadastre primitif de 1830-1833 (Section C, parcelle 48)

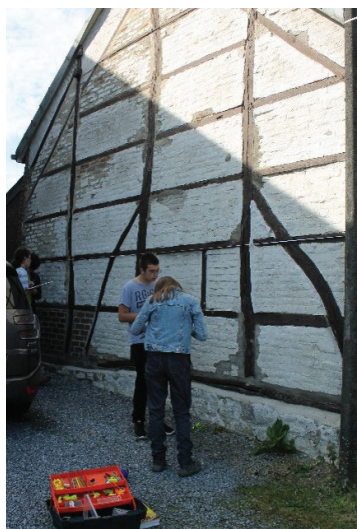
### Maison sise rue Bierwa n°27, Maffe

Cette maison a conservé un mur-pignon en pan de bois, tandis que la façade avant est en brique. Le pan-de-bois est de type « à grands panneaux horizontaux » et présente une structure « à poteaux montant de fond ». Le pignon présente une asymétrie, peut-être le résultat d'un agrandissement postérieur ? La structure est maintenue par des assemblages à tenon et mortaise chevillés et repose sur un soubassement en moellons de pierre. Le hourdis d'origine a été remplacé par des briques.

L'intérieur du bâtiment a été rendu accessible et a permis entre autres de mettre en évidence dans les combles une cloison intérieure en pan-de-bois dont le hourdis a disparu. Les encoches et rainures présentes sur les entretoises permettant l'insertion de palançons ont été observées. De même, un système de marquage des entretoises a été mis en évidence.

Cette maison est postérieure à 1830-1833, date du premier cadastre (Section C, parcelle 342) sur lequel la maison n'est pas représentée.

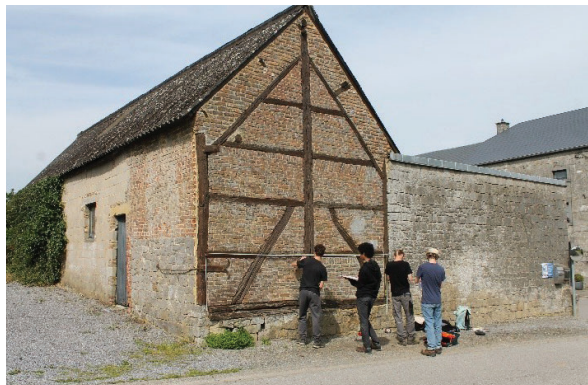
### Maison sise rue Flaminette n°5, Maffe

Ce bâtiment est une annexe d'une grande ferme en pierre calcaire et présente actuellement un mur-pignon en pan-de-bois à l'est, reposant sur un soubassement de moellons de pierre calcaire. De type « à grands panneaux horizontaux », ce pignon présente une structure « à poteaux montant de fond », de deux travées, chacune présentant une décharge oblique rejoignant le poteau central. La structure est maintenue par des assemblages à tenon et mortaise chevillés. Le hourdis d'origine en torchis a aujourd'hui disparu et a été remplacé par de la brique, enduite en parement intérieur. Aucun système de numérotation n'a pu être observé. Des chevilles présentes sur la face latérale du poteau sud indiquent que le gouttereau sud – actuellement en moellons de pierre calcaire et brique – était également en pan-de-bois à l'origine. D'autres chevilles sur la face orientale du poteau nord laissent penser que le pan-de-bois se poursuivait également au nord. Il devait probablement s'agir d'un pignon asymétrique. À l'intérieur du bâtiment, au moins un refend en pan-de-bois, dont le hourdis est en brique dans la partie inférieure et absent dans la partie supérieure, a été identifié. Sous la face inférieure des entretoises, on remarque une série de trous destinés à l'insertion des palançons. En raison de l'encombrement et de l'état de conservation du bâtiment, nous n'avons pu vérifier le nombre exact de refends conservés.

Si le bâtiment est bien représenté sur le cadastre primitif (1830-1833), la carte de Ferraris (1770-1777) manque quant à elle d'exactitude et ne permet pas de préciser la date de construction de cette annexe.
