Un logis actuellement situé dans le parc du château d'Haltinne

Une maison à pan-de-bois dans le Hameau de Froidebise

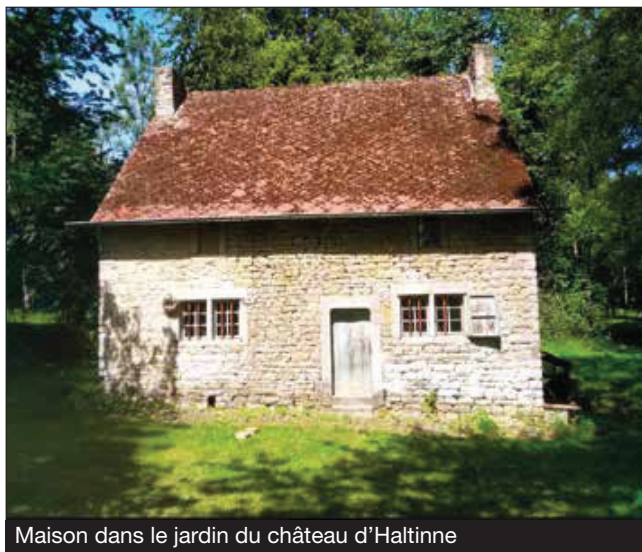
Maison dans le jardin du château d'Haltinne

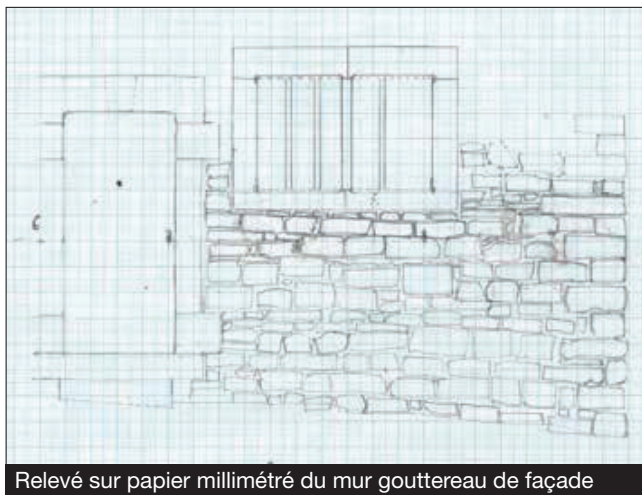
Relevé sur papier millimétré du mur gouttereau de façade

Un dessin pierre à pierre du mur gouttereau de façade ainsi que la porte du mur pignon donnant sur une pièce arrière ont été relevés sur un développement d'environ 2 mètres.

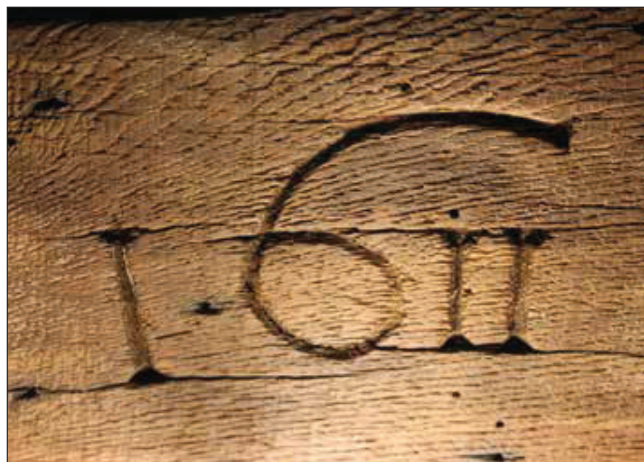
Date gravée dans la poutre de la maison du 21, Froidebise.

Le millésime inscrit sur le linteau de la porte – également gravé sur une remarquable poutre à abouts décorés – date la maison de 1611.

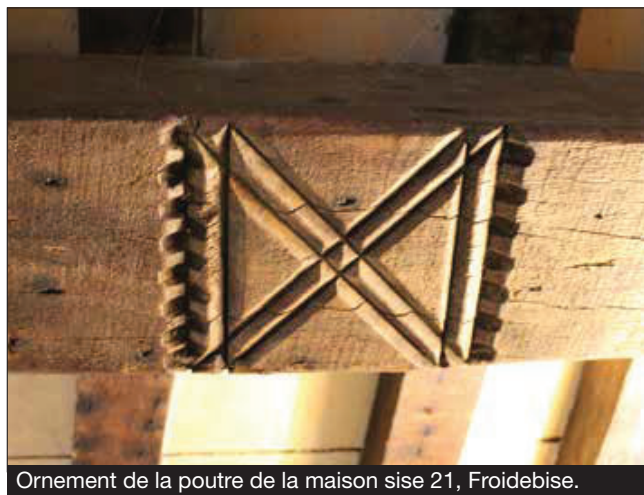
Ornement de la poutre de la maison sise 21, Froidebise.
