### Havelange/Flostoy : la villa gallo-romaine de "Lizée"

**Le** Service de Jeunesse archeolo-J a poursuivi en 2016 ses recherches sur le site de la villa gallo-romaine de Lizée. L'emprise de fouilles a été étendue vers le nord-ouest sous un petit chemin de campagne. Cette extension, bien que de faible superficie, apporte un éclairage nouveau à la chronologie du site.

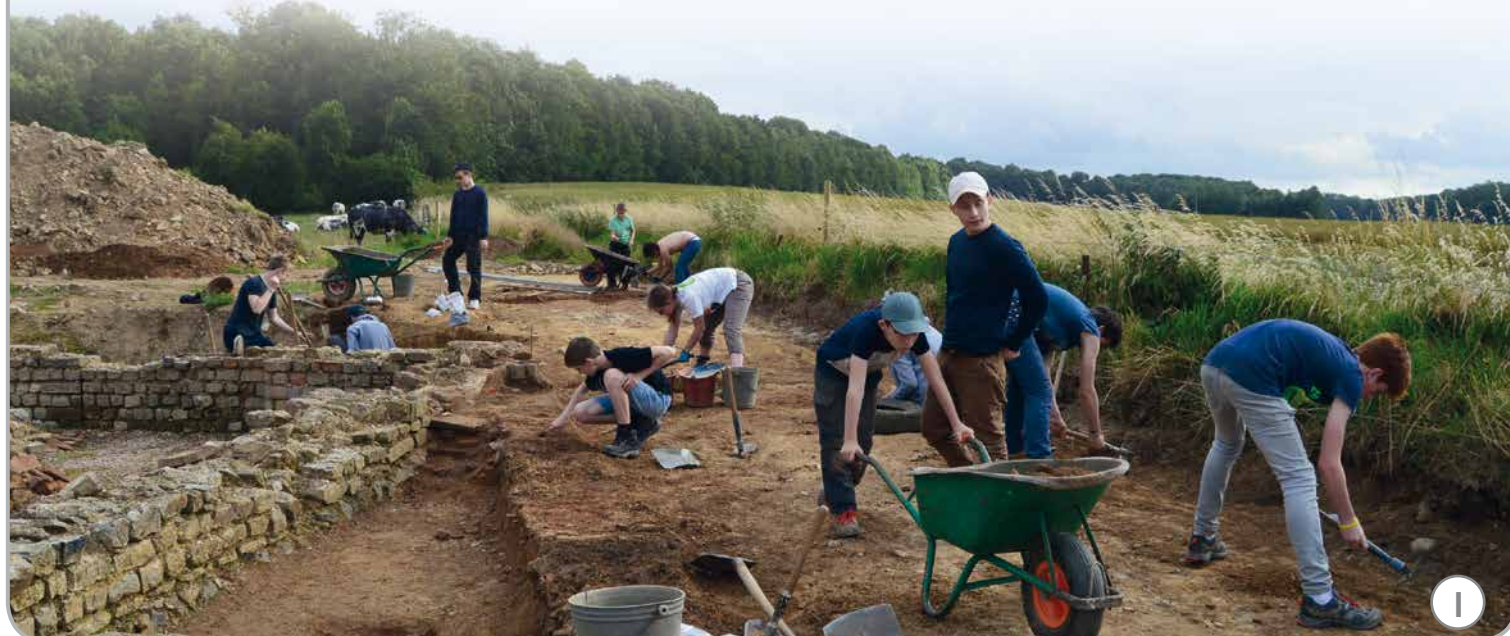
Plan général provisoire du site :

**A** = première phase en bois du site

**B** = première chambre et canal de chauffe des bains

**C** = "puits"

**D** = fosse liée à un atelier de métallurgie

Emprise des fouilles d'archeolo-J

Emprise des fouilles anciennes

Partie du logis restituée (d'après plan de D. Materne)

Fosses empierrées et contreforts tardifs

Foyers domestiques, fours et structures rubéfiées

La trace d'un trou de poteau **A** suggère une première phase en bois, scellée par un épais remblai gris beige. Ce remblai, provisoirement daté du 1<sup>er</sup> siècle A.D., est interprété comme un aménagement du site préalable à la construction du logis en dur.

excavée afin d'y installer la chambre de chauffe du *caldarium* **B** et son mur méridional est percé par le canal de chauffe. Les bains ont alors un plan classique en enfilade avec du nord au sud : la chambre de chauffe, un petit *caldarium* sur hypocauste muni d'une exèdre et un *frigidarium* s'ouvrant sur une petite piscine froide. Par la suite, ils vont subir trois modifications importantes. Le sol de la baignoire froide, constitué à l'origine de tegulae récupérées, va être recouvert d'un second dallage en terre cuite disposé sur une épaisse couche de béton de tuileau très compact. Cette réfection, vraisemblablement liée à un problème d'étanchéité, pourrait avoir été réalisée peu de temps après la construction initiale des bains. A une époque encore indéterminée, la chambre et le canal de chauffe du *caldarium* vont être déplacés de la pièce d'angle vers la salle occidentale du logis. Le premier canal de chauffe est alors rebouché de façon grossière et le mur occidental du logis est percé afin d'y aménager le nouveau canal de chauffe. C'est probablement à la même période que l'exèdre occidentale du *caldarium* est détruite et son accès soigneusement rebouché. Ces transformations suggèrent un changement notable dans l'organisation du logis.

Septime Sévère (210 AD), et une vaste structure circulaire au creusement en entonnoir identifiée comme un puits **C**. L'installation de ce puits à l'intérieur du logis atteste à nouveau une réorganisation considérable de son fonctionnement, d'autant plus que ce puits vient recouper un mur intérieur. Les deux salles occidentales et la grande salle centrale sont ainsi unifiées en un seul grand espace. Les niveaux de sol supérieurs sont alors recouverts d'un remblai comprenant de nombreux fragments de tuiles ainsi que, à hauteur de la salle centrale, des scories et des rejets de fours. Ce réaménagement de la structure du logis a nécessité un renforcement de la toiture. Cinq grandes fosses carrées empierrées, alignées sur la faitière et complétées par des contreforts le long des murs, ont servi de base à des poteaux massifs venus soutenir la charpente.

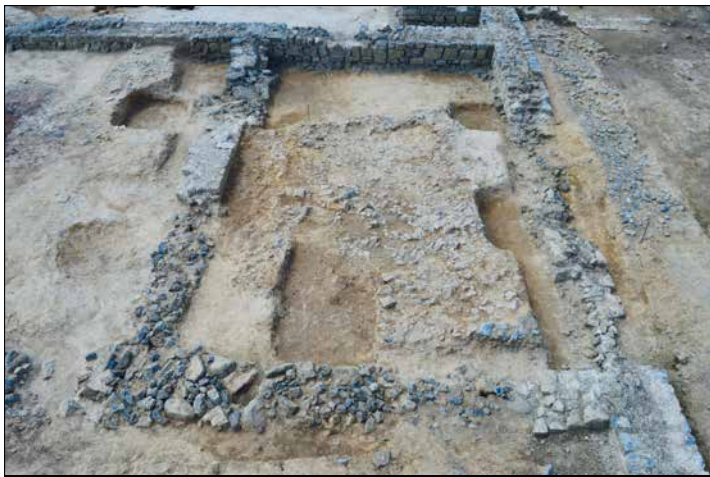
**Empierrement dans le secteur central du logis**

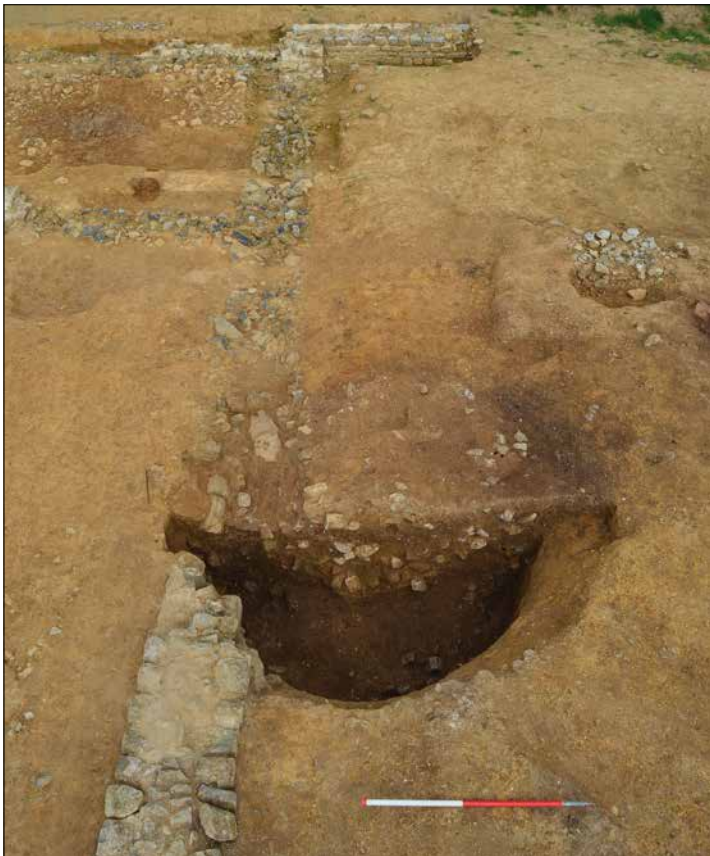
**Puits installé dans la salle centrale du logis**

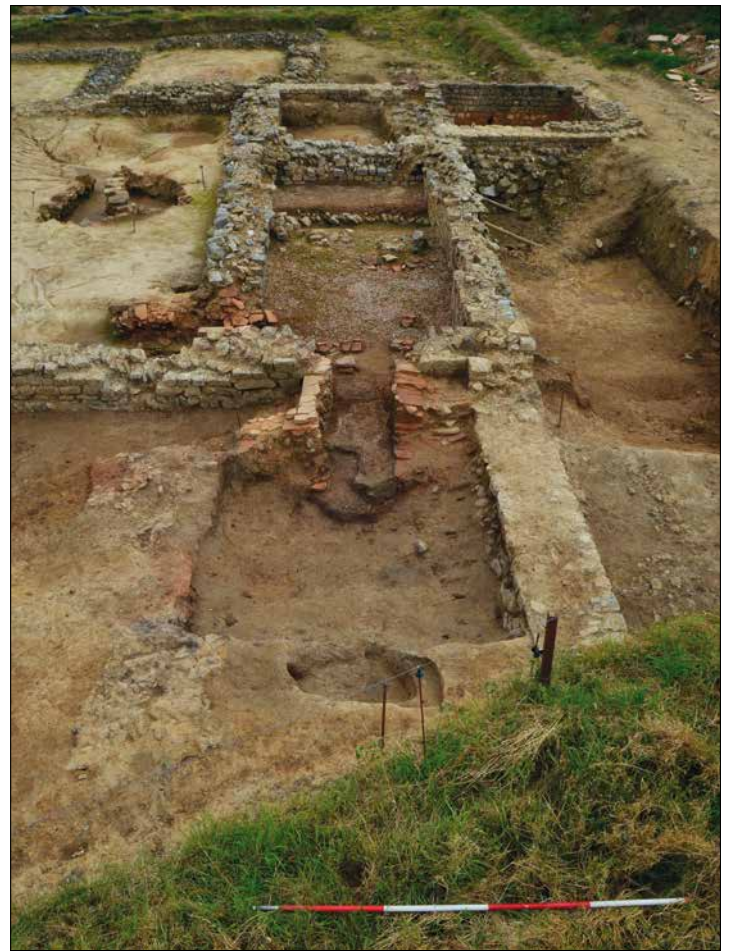
**Ensemble thermal en enfilade avec, à l'avant-plan, la première chambre de chauffe**
